# Vestiaire des femmes du Detroit Athletic Club, Detroit (Michigan)

Frank Rewold &amp; Sons

Wolverine Stone

Smith Group

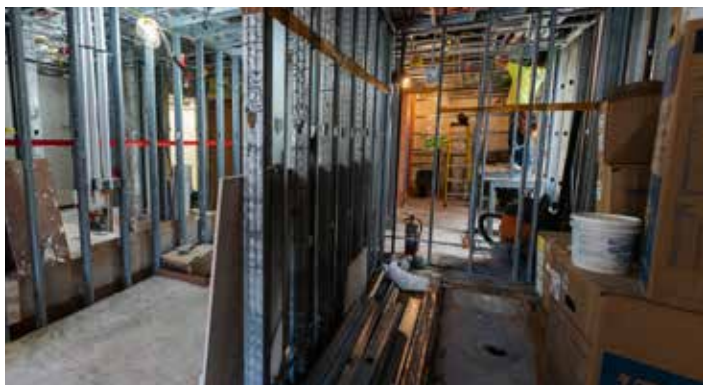
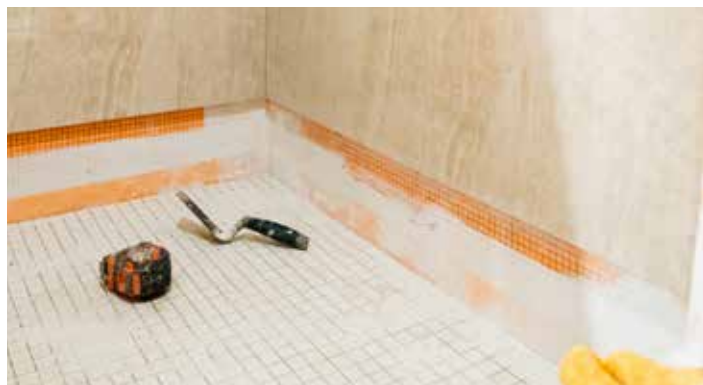
Le lit de mortier et le plancher en mosaïque ont été retirés jusqu'au sous-plancher de béton coulé sur un coffrage métallique, puis un nouveau lit de mortier a été installé afin d'établir la pente et d'obtenir un substrat stable. Six brides de collage KERDI-DRAIN ont été installées dans le lit de mortier; certaines munies de grilles pour le drainage, d'autres de couvercles pour raccord de dégorgement donnant accès à la plomberie. Les grilles de drain étaient du modèle FLORAL, en acier inoxydable brossé. La membrane d'étanchéité collée KERDI a été posée sur le lit de mortier et les drains, ainsi que sur les 12 po inférieurs des murs. Elle a également servi à imperméabiliser le contour de la baignoire à jets. Les douches ont été reconstruites avec le système de douche Schluter, la membrane KERDI étant installée sur une base de mortier au sol, sur les drains standards KERDI-DRAIN et sur des panneaux d'appui aux murs. La même approche a été retenue pour la douche vapeur, où on a utilisé KERDI-DS, qui répond aux exigences applicables aux membranes d'étanchéité à faible perméabilité convenant aux douches vapeur à usage continu, selon la définition du Manuel d'installation des carreaux de céramique, de verre et de pierre du Conseil nord-américain de la céramique (TCNA). Pour les panneaux de porcelaine minces, Wolverine a utilisé des profilés d'angle extérieur FINEC-SQ, qui offrent un profil discret bien adapté à cet usage tout en protégeant les arêtes des panneaux contre des dommages qui seraient difficiles à réparer une fois l'espace en service.

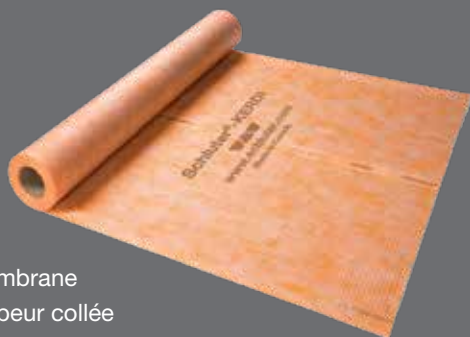
**Schluter®-KERDI** - Membrane d'étanchéité et pare-vapeur collée
