Hotel Drover, Fort Worth, TX

**PROYECTO:**

Hotel Drover

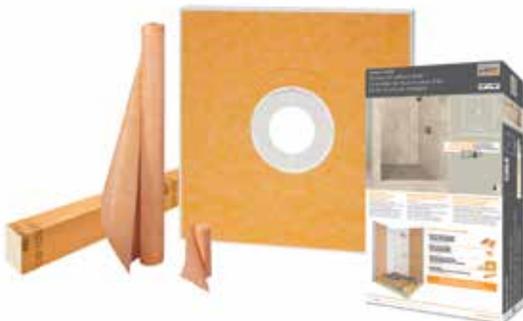
Los productos Schluter fueron fundamentales para resolver los desafíos que se plantearon durante la renovación de las zonas de ducha del Hotel Drover. El Schluter®-SHOWER-KIT, que incluye una bandeja de ducha, un borde y la membrana impermeabilizante KERDI, proporcionó una solución completa que simplificó los materiales necesarios para cada sala de baño. El kit adaptador KERDI-DRAIN-A fue particularmente esencial, ya que permitió al contratista convertir fácilmente los desagües con anillos de sujeción descentrados existentes en bridas de unión integradas, lo que supuso un importante ahorro de tiempo y mano de obra.
